ASR 13 I+II, Torvet 13, Ribe, Ribe by matr. nr. 318a, Ribe Domsogn, Ribe Herred, Ribe Amt. Stednr. 190408-81. FF nr. 148553. Kulturstyrelsen jr. nr. 2003-2122-0983.

Indholdsfortegnelse

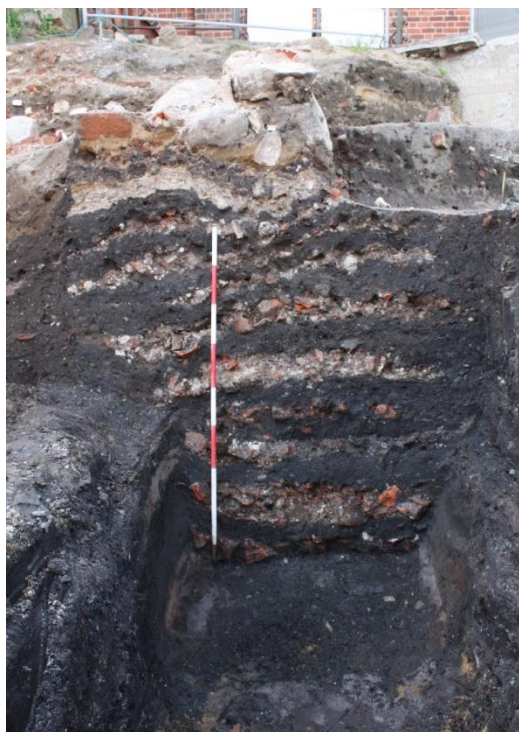
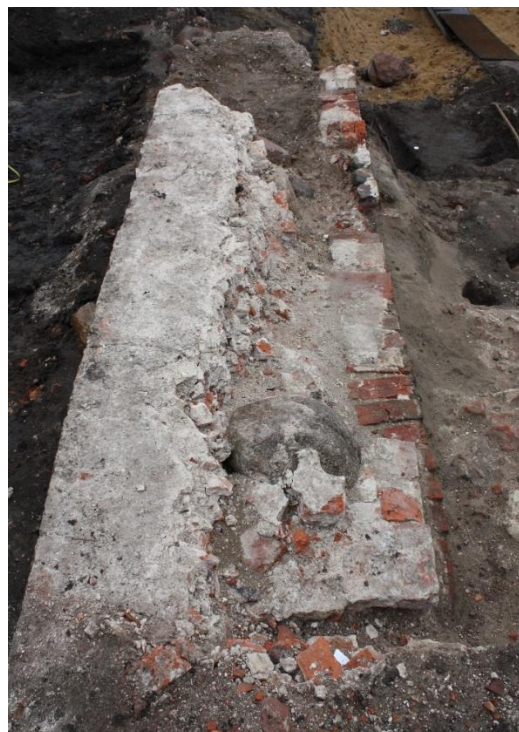
Figur 34: T.v.: Foto af de bevarede rester af nordmuren i processionsgangens 11. og 12. fag talt fra domkirkens vestligste kapel. T.h. Processionsgangens kraftige fundament opbygget lagvist af jord og teglbrokker. Trykket på fundamentet ses tydeligt i de sammensunkne lag. Foto: Sydvestjyske Museer.

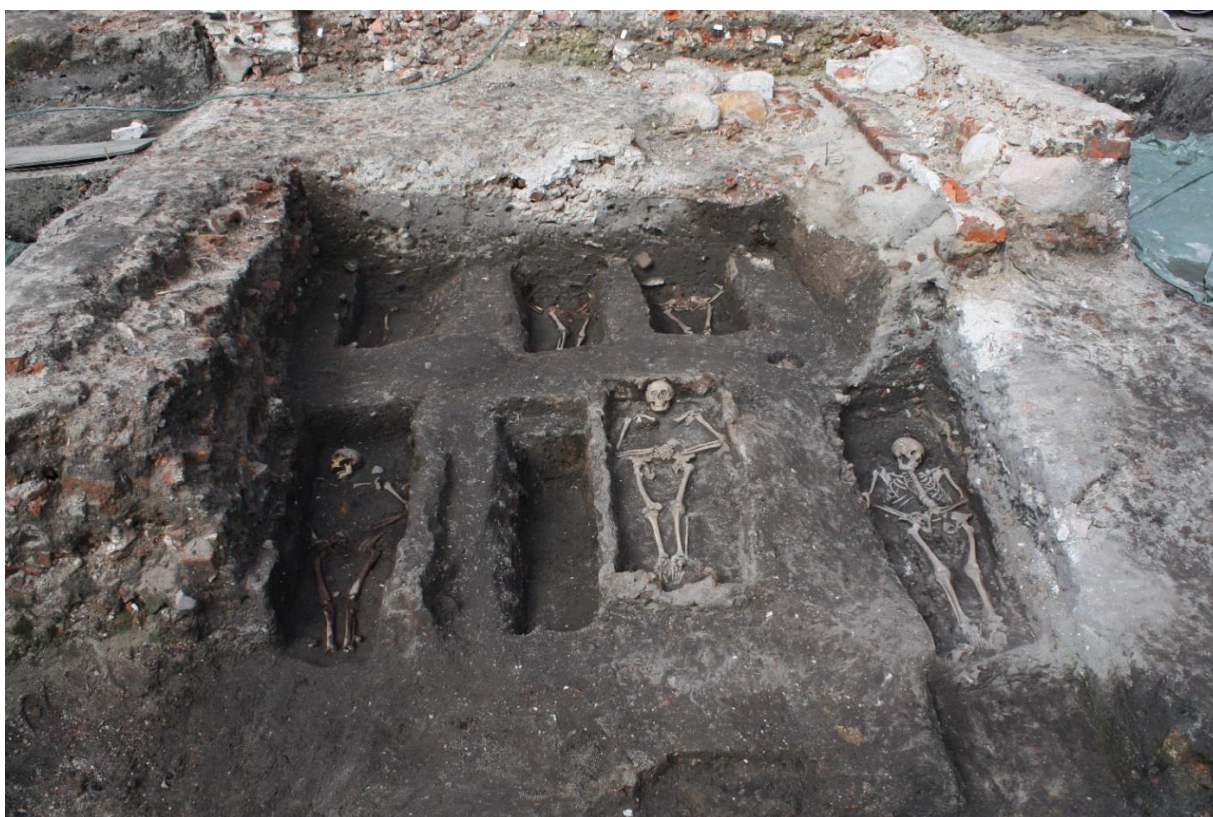
Figur 35: Oversigtsfoto af processionsgangens vestlige del (11.-12. fag). Centralt i billedet ses rækker af begravelser anlagt i omgangens gulv. Over disse ses rester af sandede sættelag til gulvbelægningen overlejret overst i billedet af et tykt nedbrydningslag. Til højre ses en del af den bevarede murrest og til venstre ses det jord- og brokkefundament, der blev anlagt op af den ældre kirkegårds mur for sammen med denne at danne fundament for sydturen. Foto: Sydvestjyske Museer.
